REMODELACIÓN MUELLE VERGARA

UN NUEVO ROSTRO

■ El proyecto que comenzó sus trabajos a fines del 2014 busca recuperar este emblemático lugar de la región de Valparaíso. Para ello, se reemplazará la estructura metálica del muelle, se conformará un mirador y se restaurará la grúa histórica, incorporando un pasillo peatonal interior, entre otras obras.

RESTAURACIÓN MUELLE VERGARA

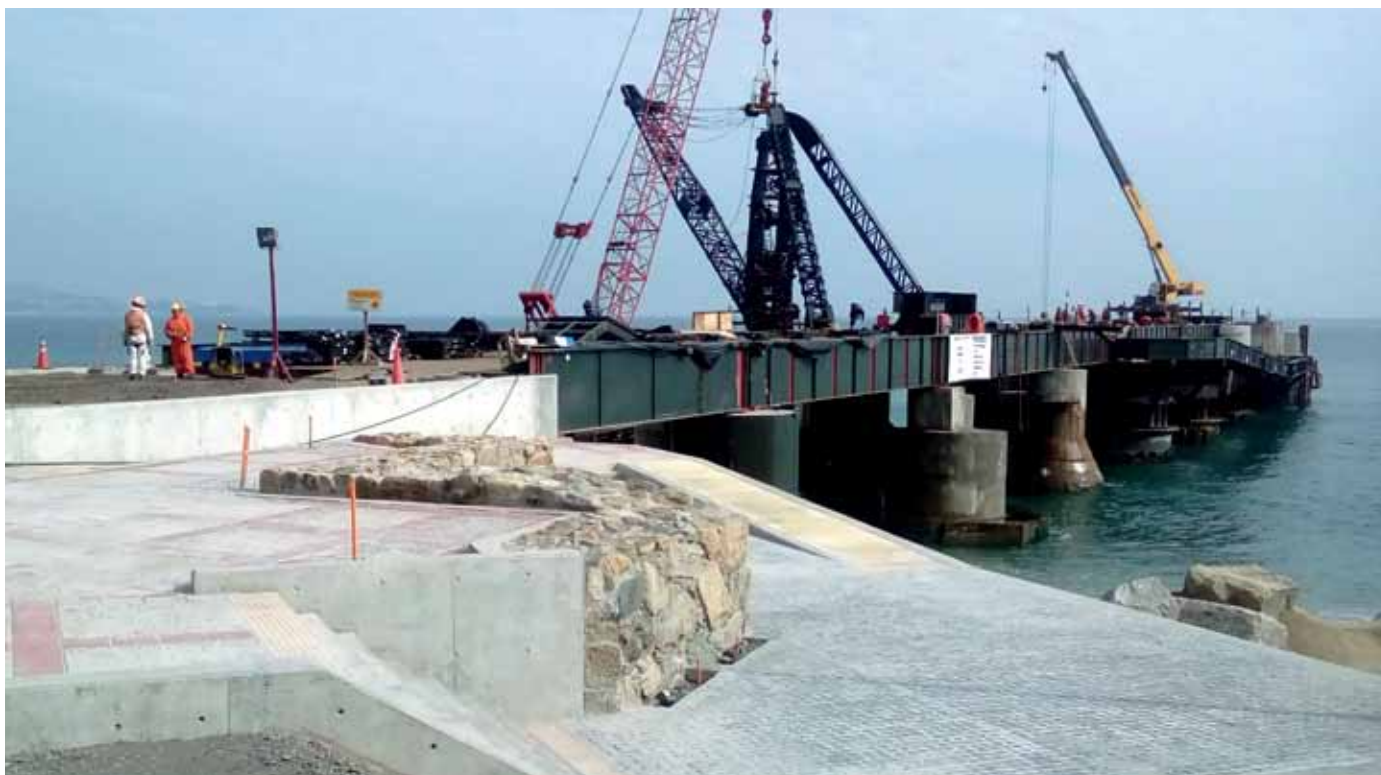
La estructura metálica fue construida con acero de alta calidad y al igual que ella, los elementos de este material incorporados al muelle tienen un tratamiento de protección anticorrosiva, diseñado y ejecutado para las condiciones de exposición al ambiente marino donde estarán en servicio.

Para esto la estructura metálica fue construida con acero de alta calidad y bajo controles de laboratorios externos que certifican que las diferentes etapas de la elaboración cumplen con las especificaciones y normativa vigente. "Todos los elementos metálicos incorporados al muelle tienen un tratamiento de protección anticorrosivo, diseñado y ejecutado para las condiciones de exposición al ambiente marino donde estará en servicio", detalla Bordas, agregando que las dimensiones de los elementos metálicos respetan las

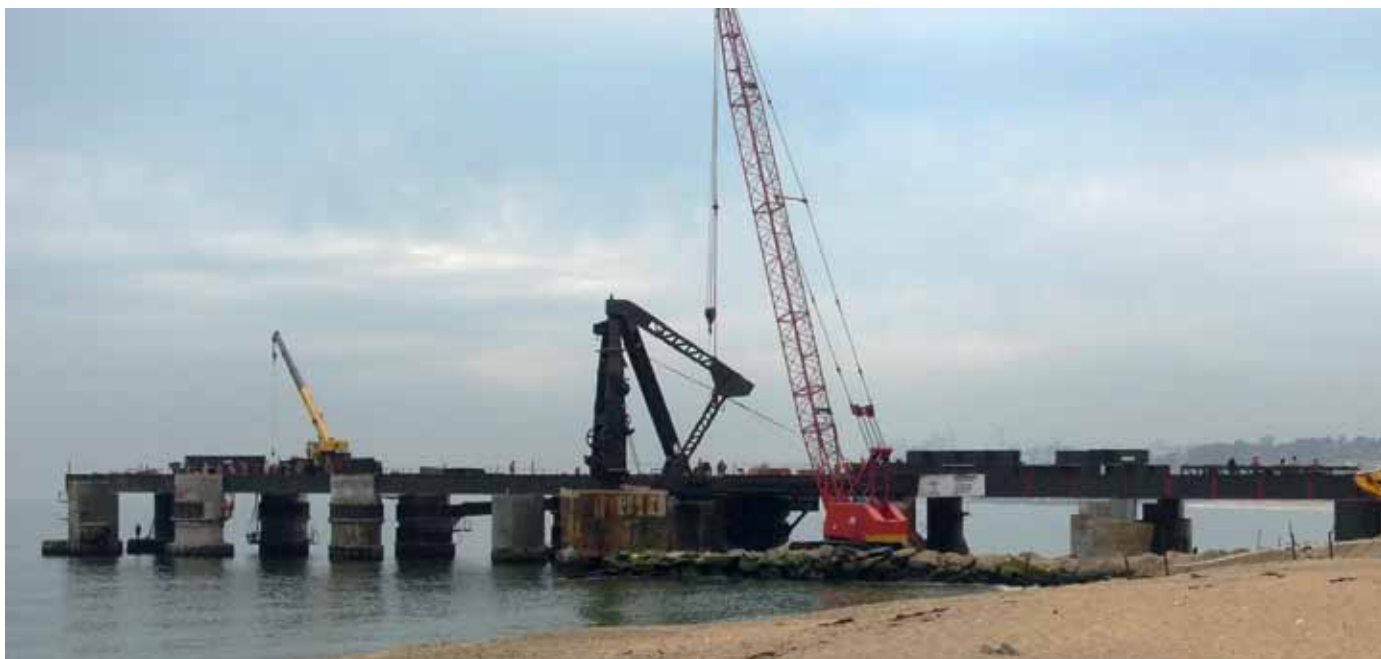
Para la colocación de las nuevas estructuras se utilizaron dos grúas. Una de ellas trabaja desde la plataforma de roca construida paralela al muelle para trasladar y posicionar los elementos estructurales en la plataforma construida en el mismo muelle. La segunda grúa

en tanto, está posicionada sobre el muelle en una plataforma especialmente habilitada para su desplazamiento y cuya función es instalar la estructura de montaje y luego levantar y desplazar los elementos estructurales hasta su posición final.

La metodología usada para la colocación de las nuevas estructuras, comprende la utilización de dos grúas. Una de ellas trabaja desde la plataforma de roca construida paralela al muelle y cuya función es trasladar y posicionar los elementos estructurales en él. Por su parte, la segunda grúa está posicionada sobre el muelle en una plataforma espe-

cialmente habilitada para su desplazamiento y cuya función es instalar la estructura de montaje y luego levantar y desplazar los elementos estructurales hasta su posición final. "La estructura de montaje consiste en dos pórticos metálicos anclados en ambas pilas al inicio y término de cada tramo. Entre ambos pórticos se coloca una viga lanzadora que dispone de carros y tecles para colgar los elementos metálicos y desplazarlos en el eje del muelle desde el tramo anterior hasta su posición final", explica Bordas.

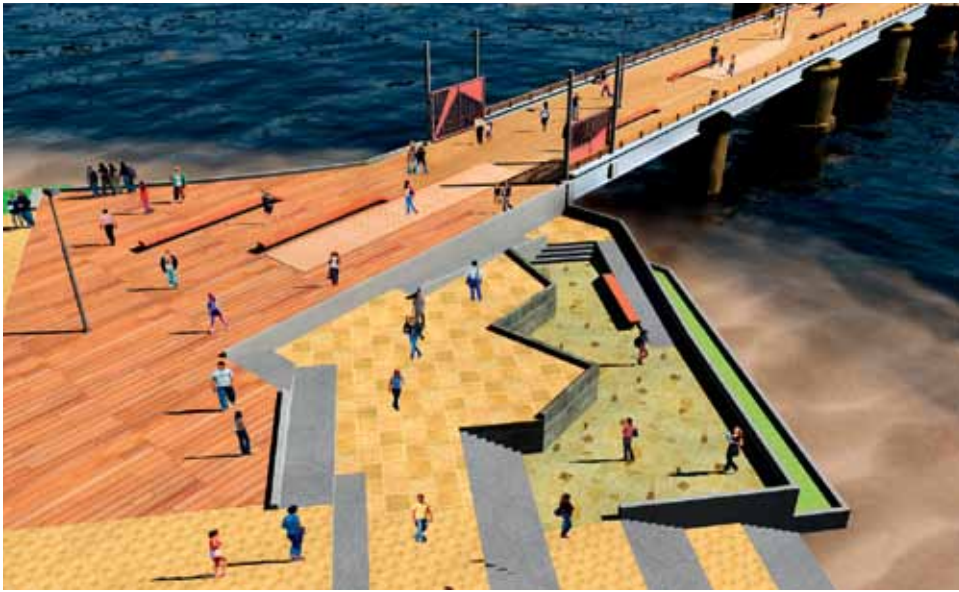
La recuperación del muelle busca orientar su uso como espacio público de carácter peatonal. Para esto también se pensó en la conservación y reparación de grúa histórica (incorporando un pasillo peatonal interior); en el mejoramiento de explanada en acceso al muelle y en la recuperación del muro existente como elemento histórico ornamental, así como la urbanización, mediante iluminación de la explanada y plataforma del muelle.

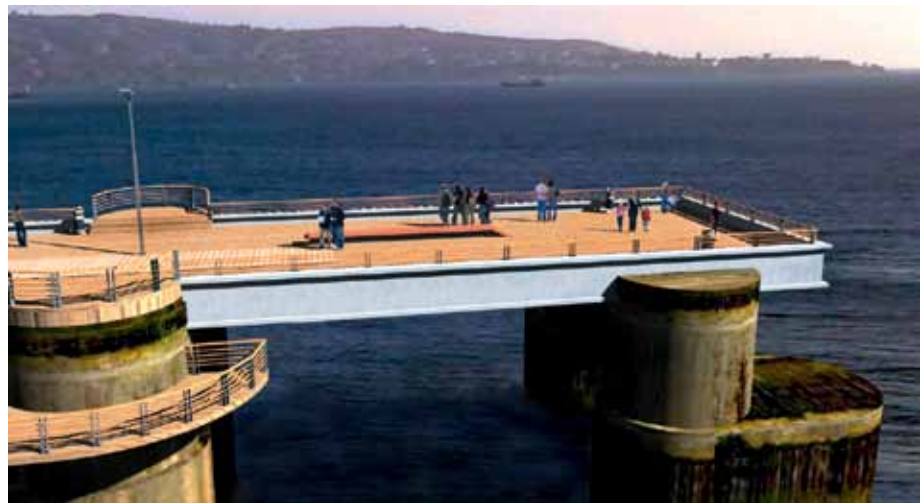
El proyecto contará con pasarelas de pesca y sus elementos constituyentes, las que fueron diseñadas para soportar todas las solicitaciones de operación y servicio de la estructura, de acuerdo a la normativa de diseño portuario vigente.

El proyecto también contará con otros elementos turísticos como pasarelas de pesca y sus elementos constituyentes, las que fueron diseñadas para soportar todas las sollicitacio-

nes de operación y servicio de la estructura, de acuerdo a la normativa de diseño portuario vigente. “La estructura de las plataformas está compuesta por vigas metálicas que proporcionan la capacidad estructural al conjunto. En tanto, como pavimento, se consideran parrillas metálicas que permiten el paso del agua ya que en determinados momentos estas estructuras estarán sometidas a la acción de las marejadas”, cuenta Bordas, agregando que las pasarelas traspasarán sus esfuerzos mediante vigas metálicas horizontales y puntales metálicos inclinados a pares de anillos de soporte que van fijos a las pilas de hormigón existentes. Para lograr lo anterior, primero se procedió a reparar y preparar la
