*Sede Arzobispal*

# *UNA RENOVACIÓN NECESARIA*

Erigido en la Plaza de Armas al costado de la Catedral Metropolitana, el palacio de la Arquidiócesis de Santiago fue recientemente restaurado. Su fachada y los espacios interiores fueron rehabilitados para poner en valor su patrimonio histórico y arquitectónico.

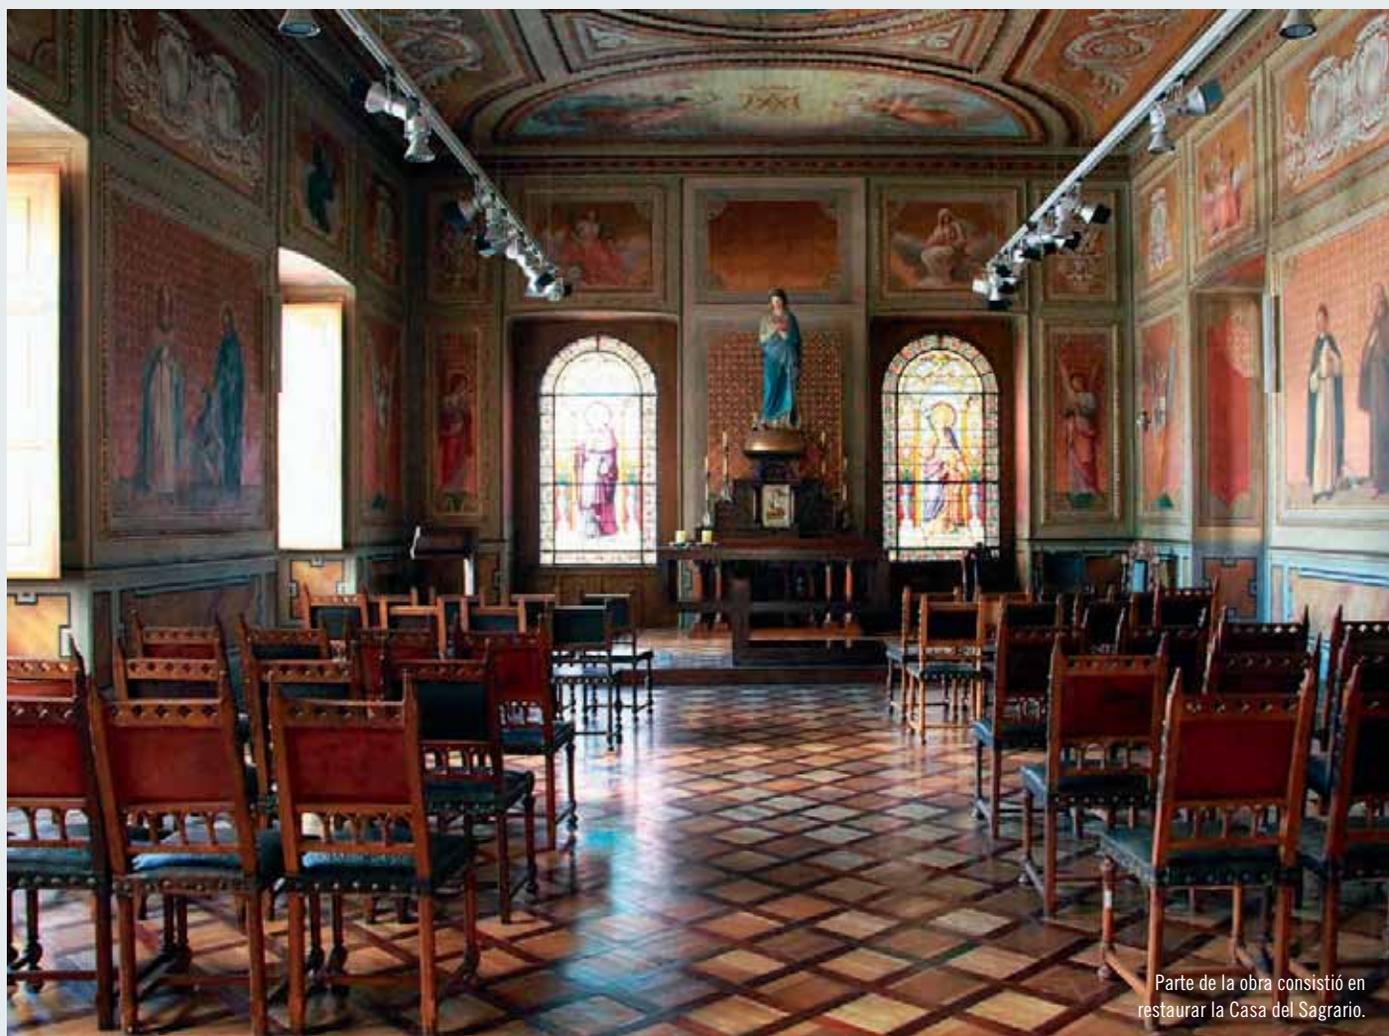
Parte de la obra consistió en restaurar la Casa del Sagrario.

Las obras realizadas por Moguerza se iniciaron en julio de 2015 y finalizaron en noviembre de 2016, fue una intervención que alcanzó aproximadamente 3.700 m<sup>2</sup>. Los trabajos comprendieron los dos edificios contiguos: la Sede Arzobispal, en la intersección de la Plaza de Armas con Compañía, y la Casa del Sagrario, edificación

existente entre la Sede Arzobispal y la Catedral de Santiago.

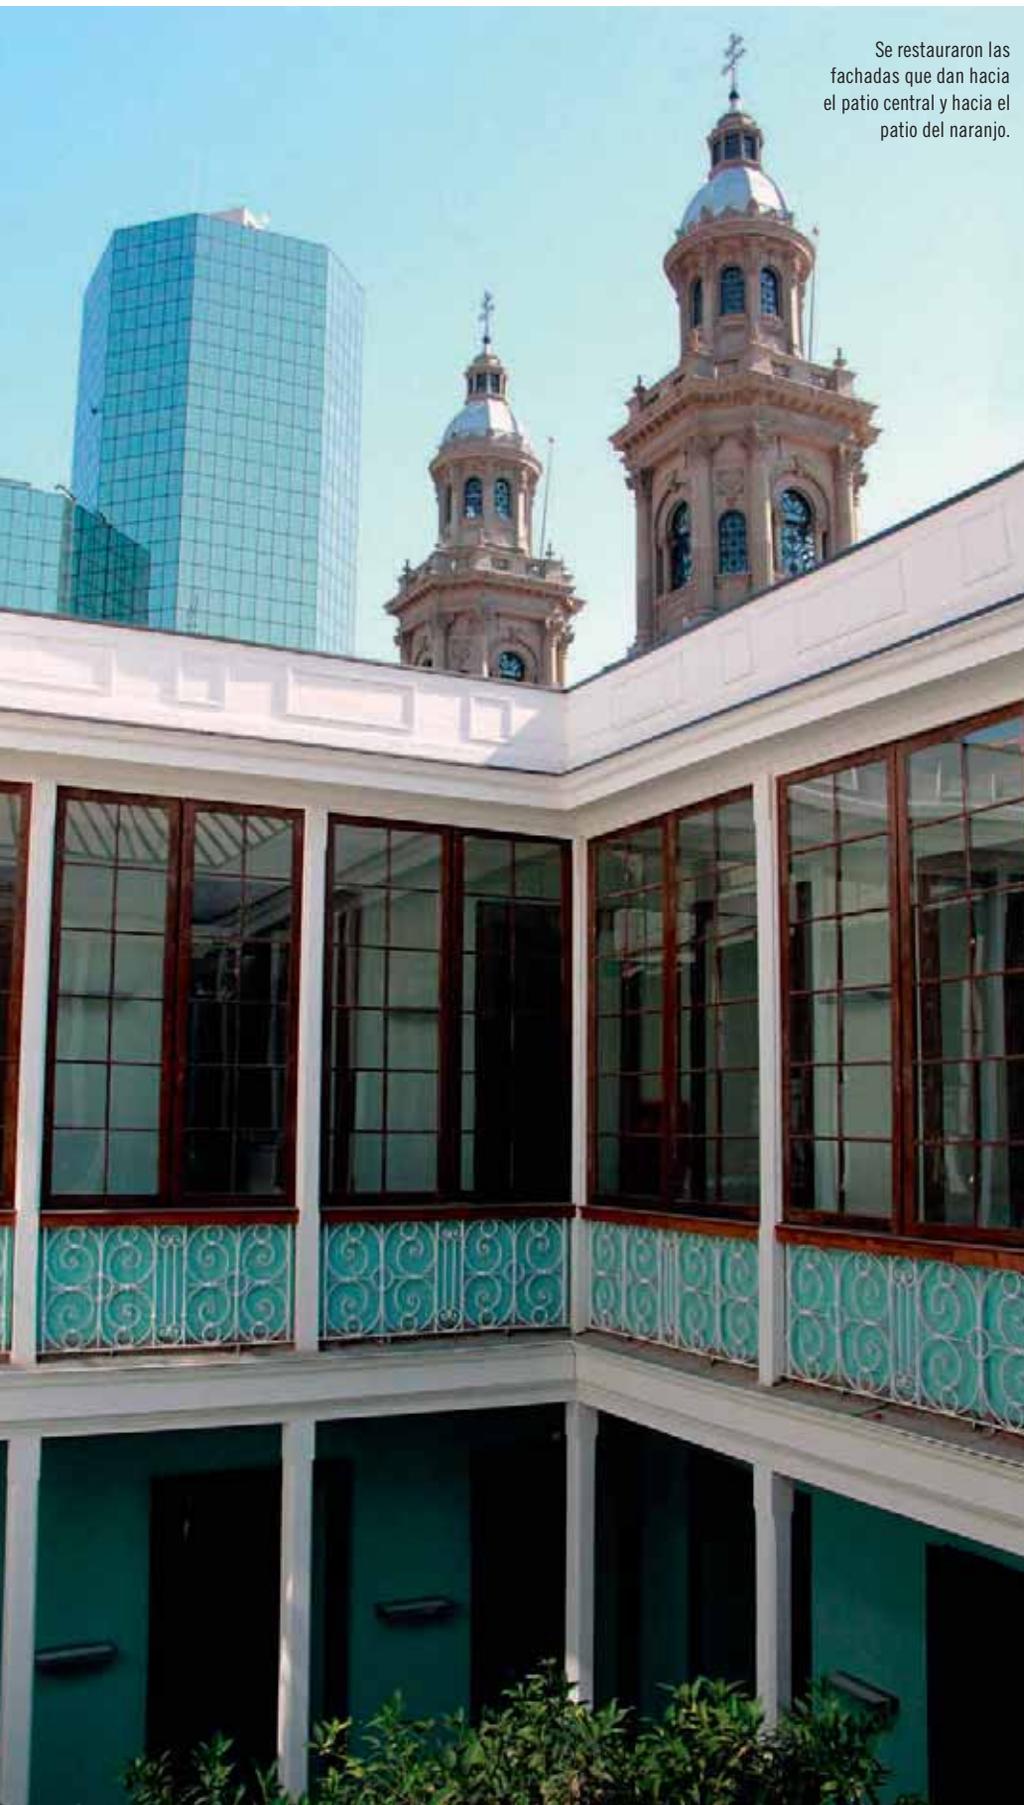
Se restauraron las fachadas que dan hacia el patio central y hacia el patio del naranjo.

Además, se restauraron las fachadas que dan a la Plaza de Armas, a la calle y al pasaje Compañía, así como también las fachadas que dan al Patio Central y al Patio del Naranjo. A su vez, se hizo un importante trabajo en madera, que consideró la restauración de todas las puertas y ventanas, tanto interiores como exteriores, además de las tabiquerías y puertas en raulí vidriadas. Se hicieron también pisos de parquet nuevos en raulí y laurel y puertas en raulí y roble para las divisiones, que son réplicas de las que ya existían.

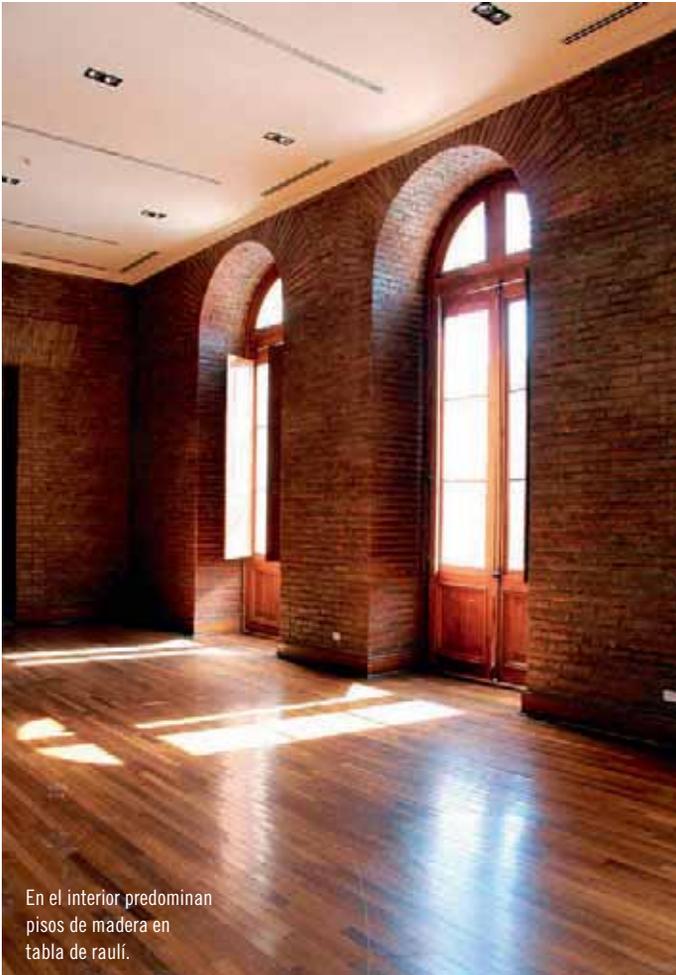
En el interior predominan pisos de madera en tabla de raulí.

neoclásico. En el interior predominan los muros de albañilería a la vista, pisos de madera en tabla de raulí y parquet en raulí y laurel, cielos de madera a la vista y pintada o yeso según los sectores, ventanas y puertas de madera con elementos de quincallería en bronce”, detalla Jesús Bermejo, constructor civil y gerente general de Moguerza Construcciones, empresa que ejecutó los últimos trabajos de rehabilitación del inmueble.
