Museo Regional de Aysén

NUEVA VITRINA PARA EL PATRIMONIO PATAGÓNICO

SITUADO EN LAS AFUERAS DE COYHAIQUE, EL MUSEO ESTÁ CONFORMADO POR UN NUEVO EDIFICIO Y SEIS CONSTRUCCIONES PATRIMONIALES QUE FUERON CUIDADOSAMENTE RESTAURADAS. ES UN ESPACIO QUE RECOGE Y HABLA DE LA HISTORIA Y EL LEGADO DE ESTA ZONA AUSTRAL.

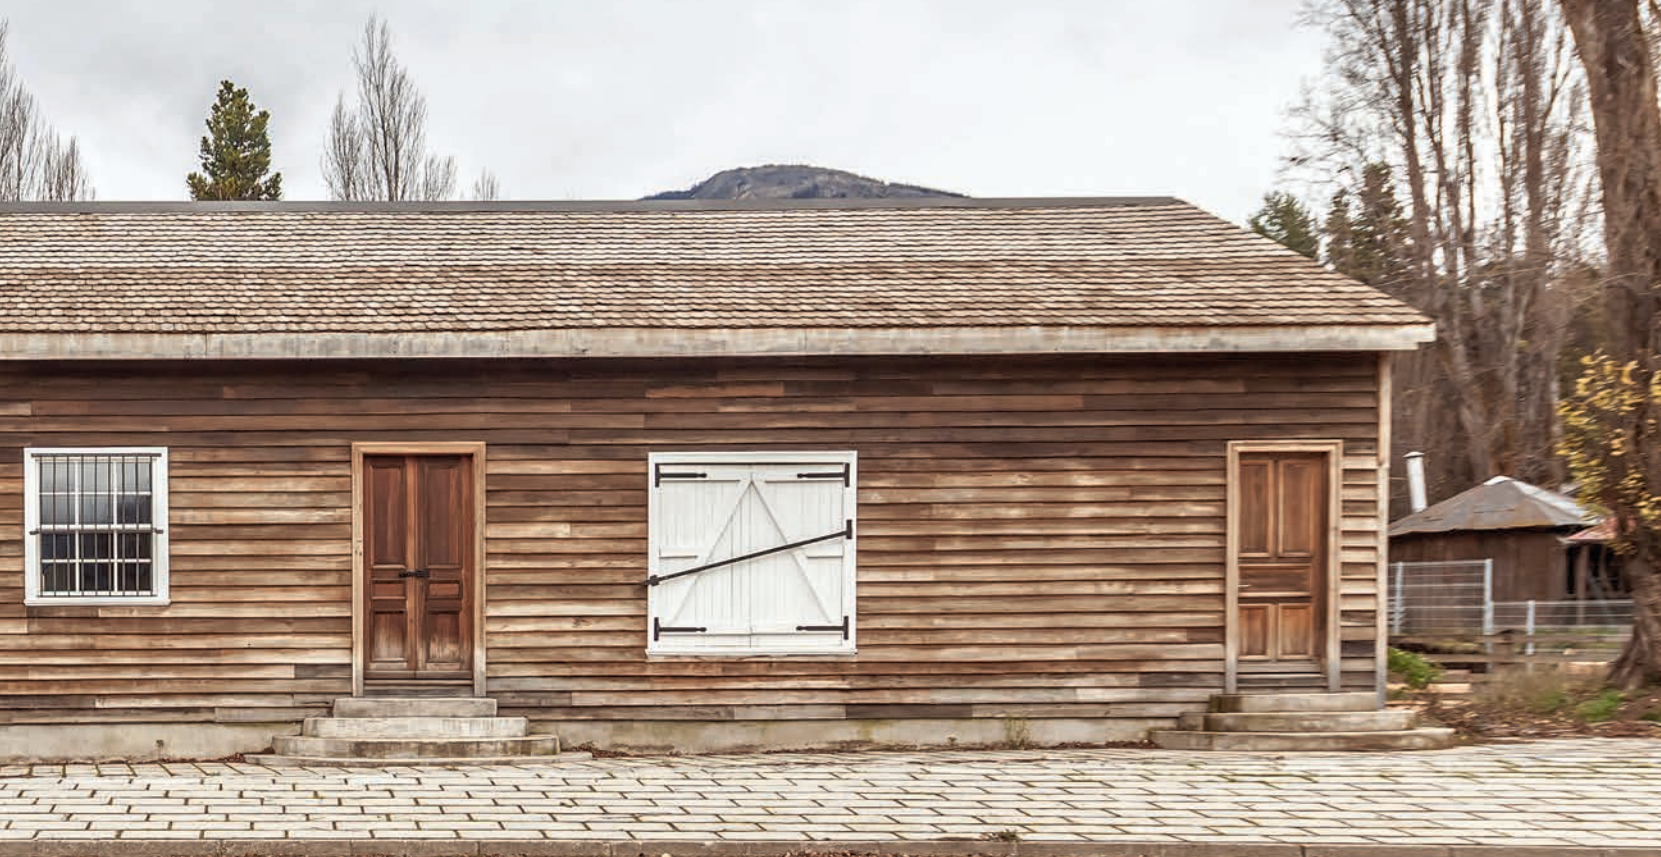
Pulpería: sala de exposiciones temporales e informaciones del Museo Regional de Aysén.

Paula Galindo, arquitecta de la constructora a cargo de la restauración durante las obras, explica que, en el caso de las casas de madera (pulpería, almacén, oficina, casa de familia), se realizó un trabajo que consistió en sacar el revestimiento, revisar

la estructura y cambiar lo deteriorado, utilizando técnicas como ensambles antiguos hechos por carpinteros. Asimismo, se hicieron nuevas fundaciones, ya que las que habían estaban totalmente deterioradas. Se levantaron las casas un metro y medio, se construyeron fundaciones de hormigón armado y luego se bajaron las viviendas a su posición original.

En tanto, las tejuelas de la techumbre de la pulpería –el único recinto con este tipo de techo– se sacaron, restauraron y se les aplicó un impregnante para resguardarlas. “Se trataron de colocar todas en el agua que da hacia la calle para que se vean. Se reemplazaron las que no se pudieron volver a poner por tejuelas nuevas y se instalaron de la misma forma”, detalla Paula Galindo.

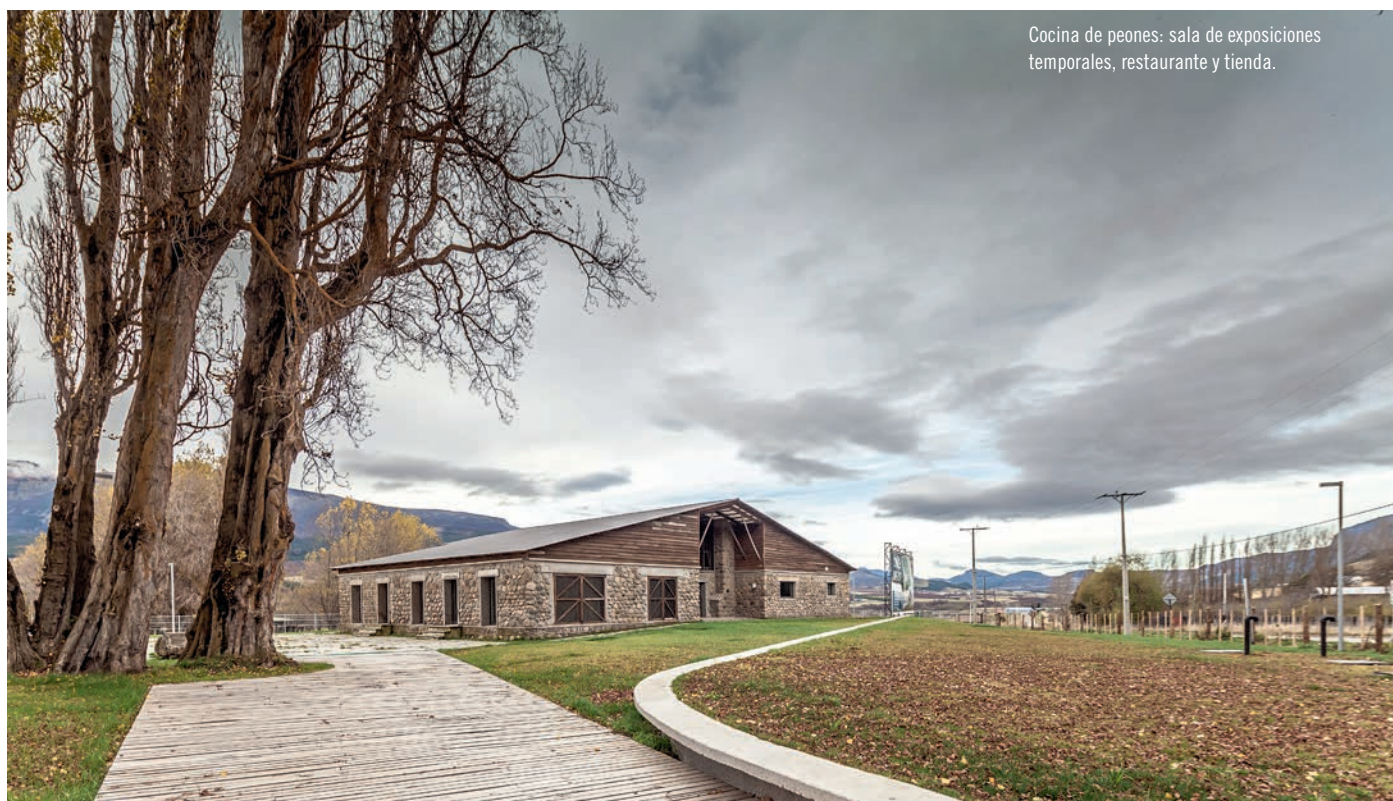
Cocina de peones: sala de exposiciones temporales, restaurante y tienda.

En cuanto a la cocina de peones, edificio de mampostería de piedra, lo más atractivo era que su cubierta estaba construida en base a un “enjambre” de tablas y vigas en todas direcciones. Se obtuvo un espacio interior pintado de blanco y sobre el nivel de los muros se ve el conjunto de madera. Asimismo, al recinto se le dieron condiciones de habitabilidad en cuanto a aislación térmica y acústica, iluminación y ventilación.

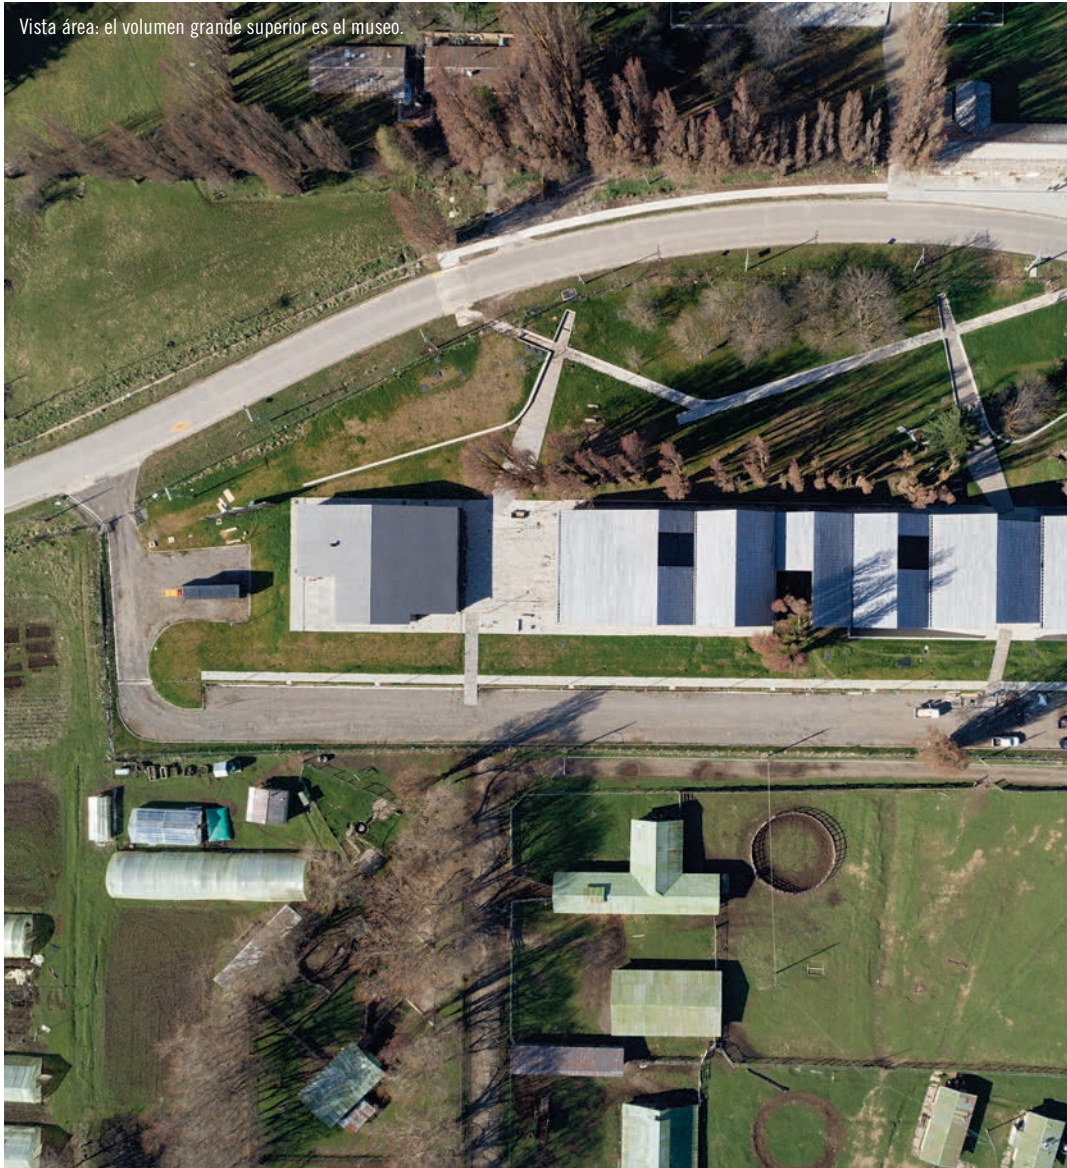
Vista frontal del museo.

De estructura metálica, el recinto está completamente revestido en lenga en su exterior, tanto en muros como en el techo. “La lenga con el tiempo se oxidará cada vez más, recuperando la condición de galpón de esquila antiguo, en que la madera es prácticamente blanca”, señala el arquitecto.

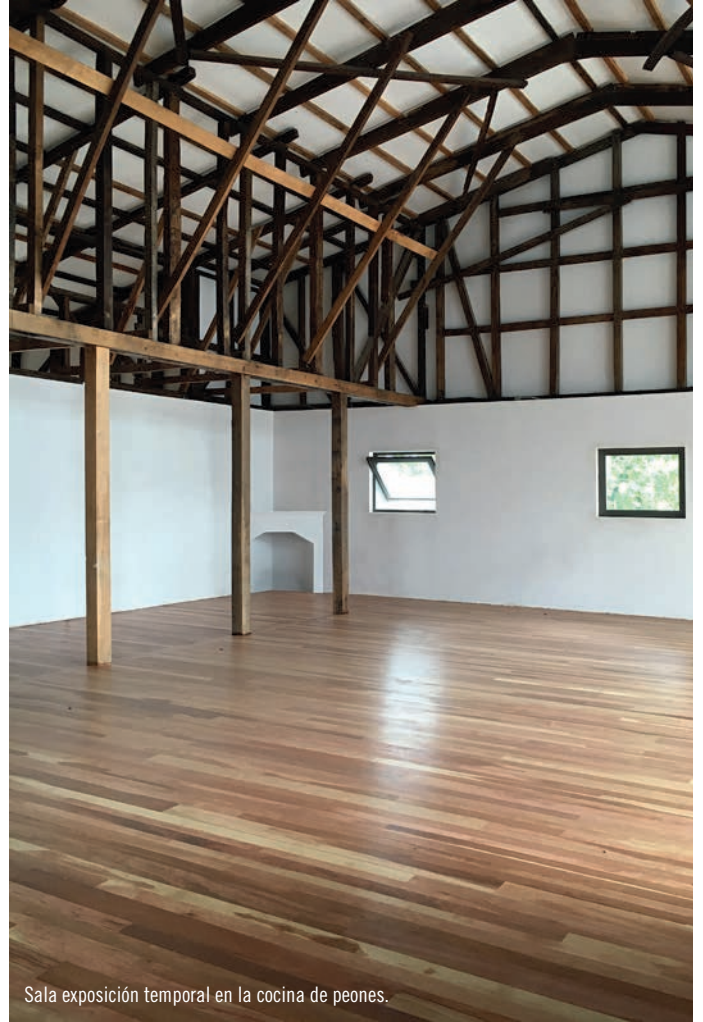
Sala exposición temporal en la cocina de peones.
