*Hospital de Cunco*

# SALUD SEGURA PARA LA ARAUCANÍA

EL NUEVO RECINTO COMUNITARIO Y FAMILIAR DE LA ARAUCANÍA, TRIPLICÓ LA SUPERFICIE CONSTRUIDA DE SU ANTECESOR Y SUMÓ EQUIPAMIENTO CLÍNICO CON TECNOLOGÍA DE PUNTA. SUS CERCA DE 24.000 USUARIOS YA DISPONEN DE UNA CONSTRUCCIÓN MÁS AMPLIA, CONFORTABLE Y FUNCIONAL.

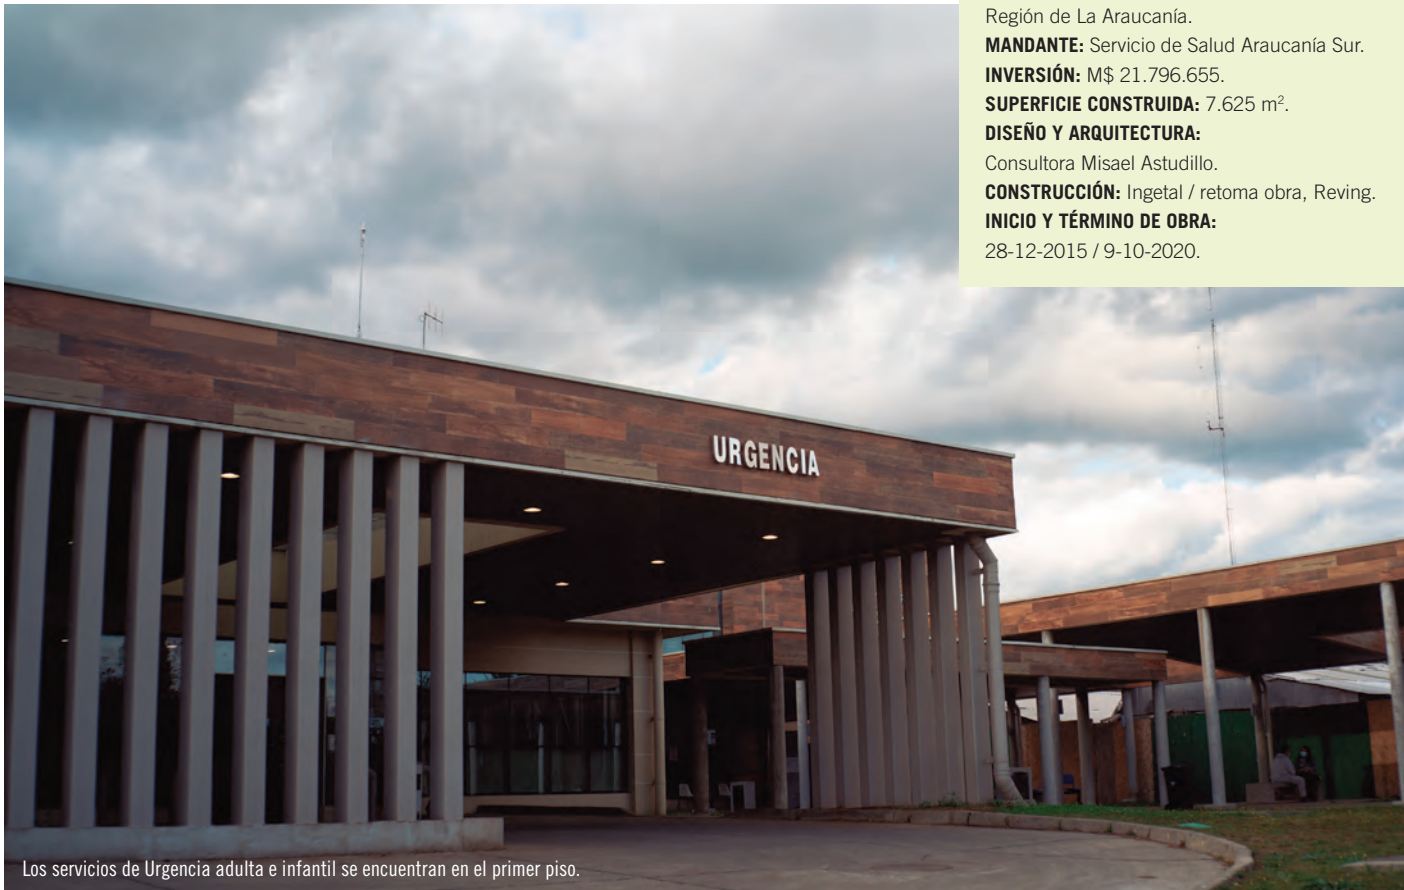
Los servicios de Urgencia adulta e infantil se encuentran en el primer piso.

El edificio dispone de una envolvente térmica total, ventanas de termopanel, climatización por radiadores, losa radiante y recuperadores de calor, entre otras cualidades.

El edificio, agrega Arévalo, dispone de una envolvente térmica total, ventanas de termopanel, climatización mediante radiadores, losa radiante y recuperadores de calor, paneles fotovoltaicos y control centralizado, entre otras cualidades.

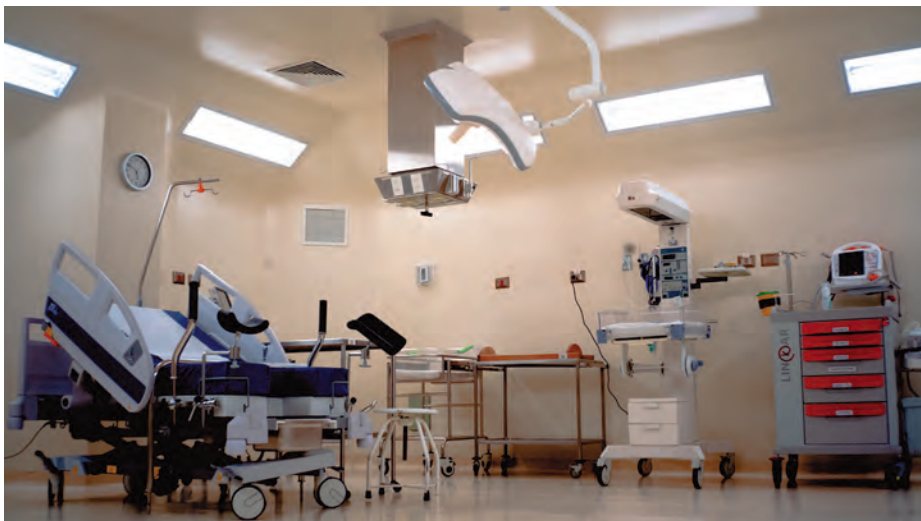
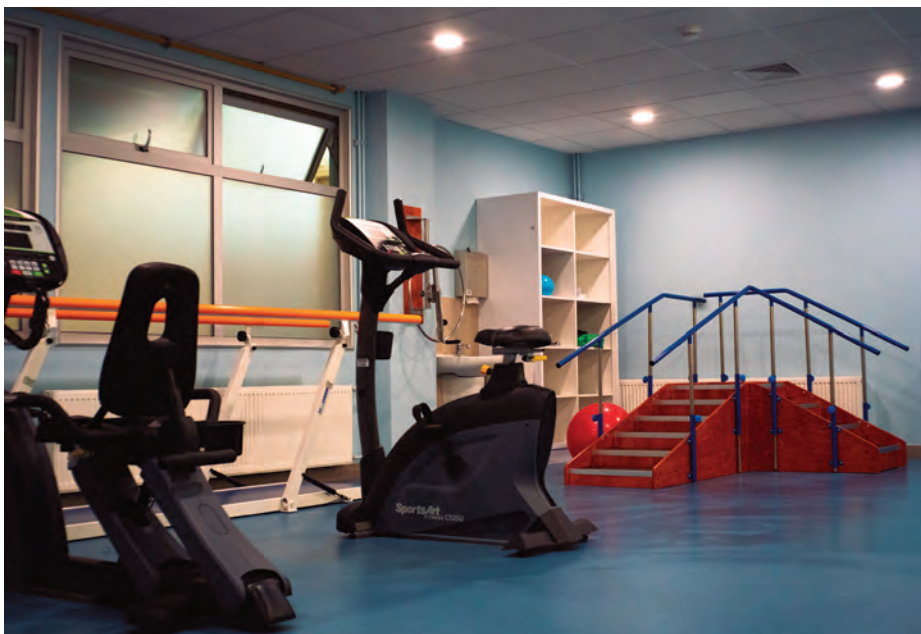
El hospital dispone de modernos equipos. Entre ellos, se aumentó la dotación de los destinados a la recuperación kinésica.

Se incrementó de manera importante el área de rehabilitación kinésica, con la adquisición de equipos nuevos como trotadora, caminadora, barras paralelas y silla de cuádriceps, entre otros. Junto con ello, se implementó una sala de “Actividades de la Vida Diaria”, que simula las instalaciones de una casa habitación. “Esto es crucial para una pronta rehabilitación de nuestros pacientes con daño neurológico, traumático y

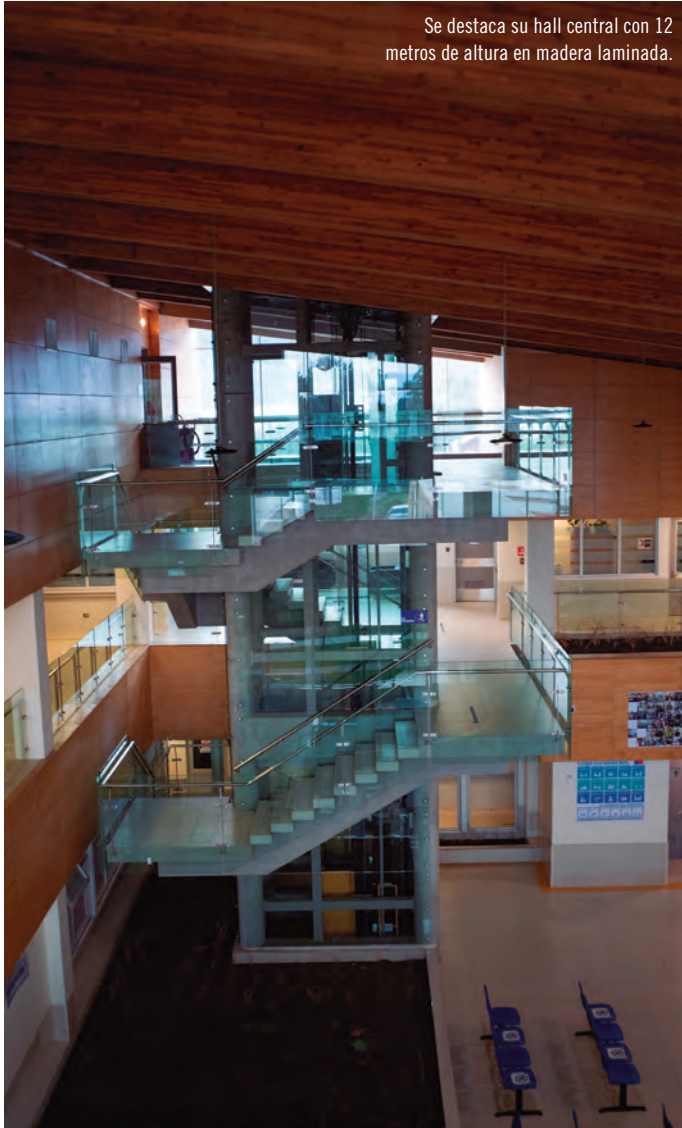
Se destaca su hall central con 12 metros de altura en madera laminada.

imponente hall central con 12 metros de altura en madera laminada, que recibe a los usuarios y visitas, su eficiencia energética en base a EIFS (Exterior Insulation and Finishing System) y termopaneles, el complemento al suministro eléctrico con energía solar en base a paneles fotovoltaicos y su control centralizado”, destaca.

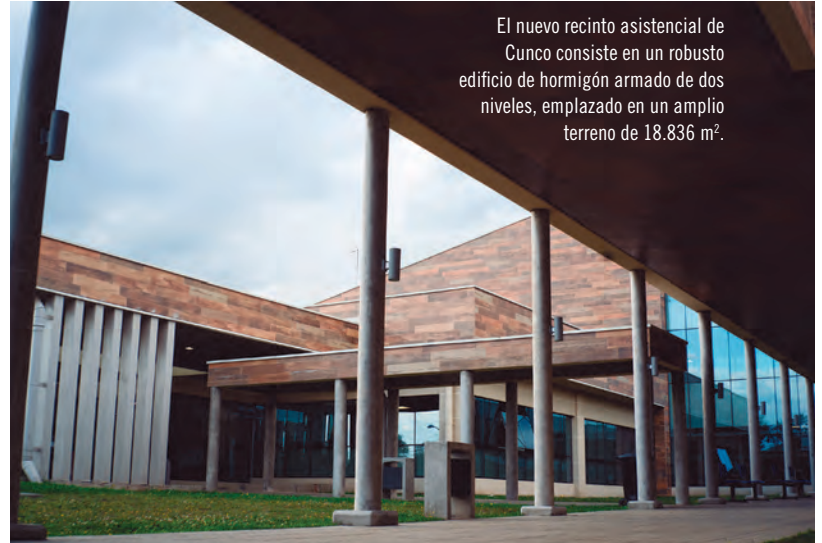
El nuevo recinto asistencial de Cunco consiste en un robusto edificio de hormigón armado de dos niveles, emplazado en un amplio terreno de 18.836 m<sup>2</sup>.

Recepcionado el 28 de septiembre de 2020 por las autoridades locales y de salud, el nuevo recinto asistencial de Cunco, ubicado en la Región de la Araucanía, consiste en un robusto edificio de hormigón armado de dos niveles, emplazado en un amplio terreno de 18.836 m<sup>2</sup>.
